PONTONJÄRKASERN 15

Kungsholmens gymnasium

EN BYGGNADSINVENTERING FRÅN STOCKHOLMS STADSMUSEUM 1991

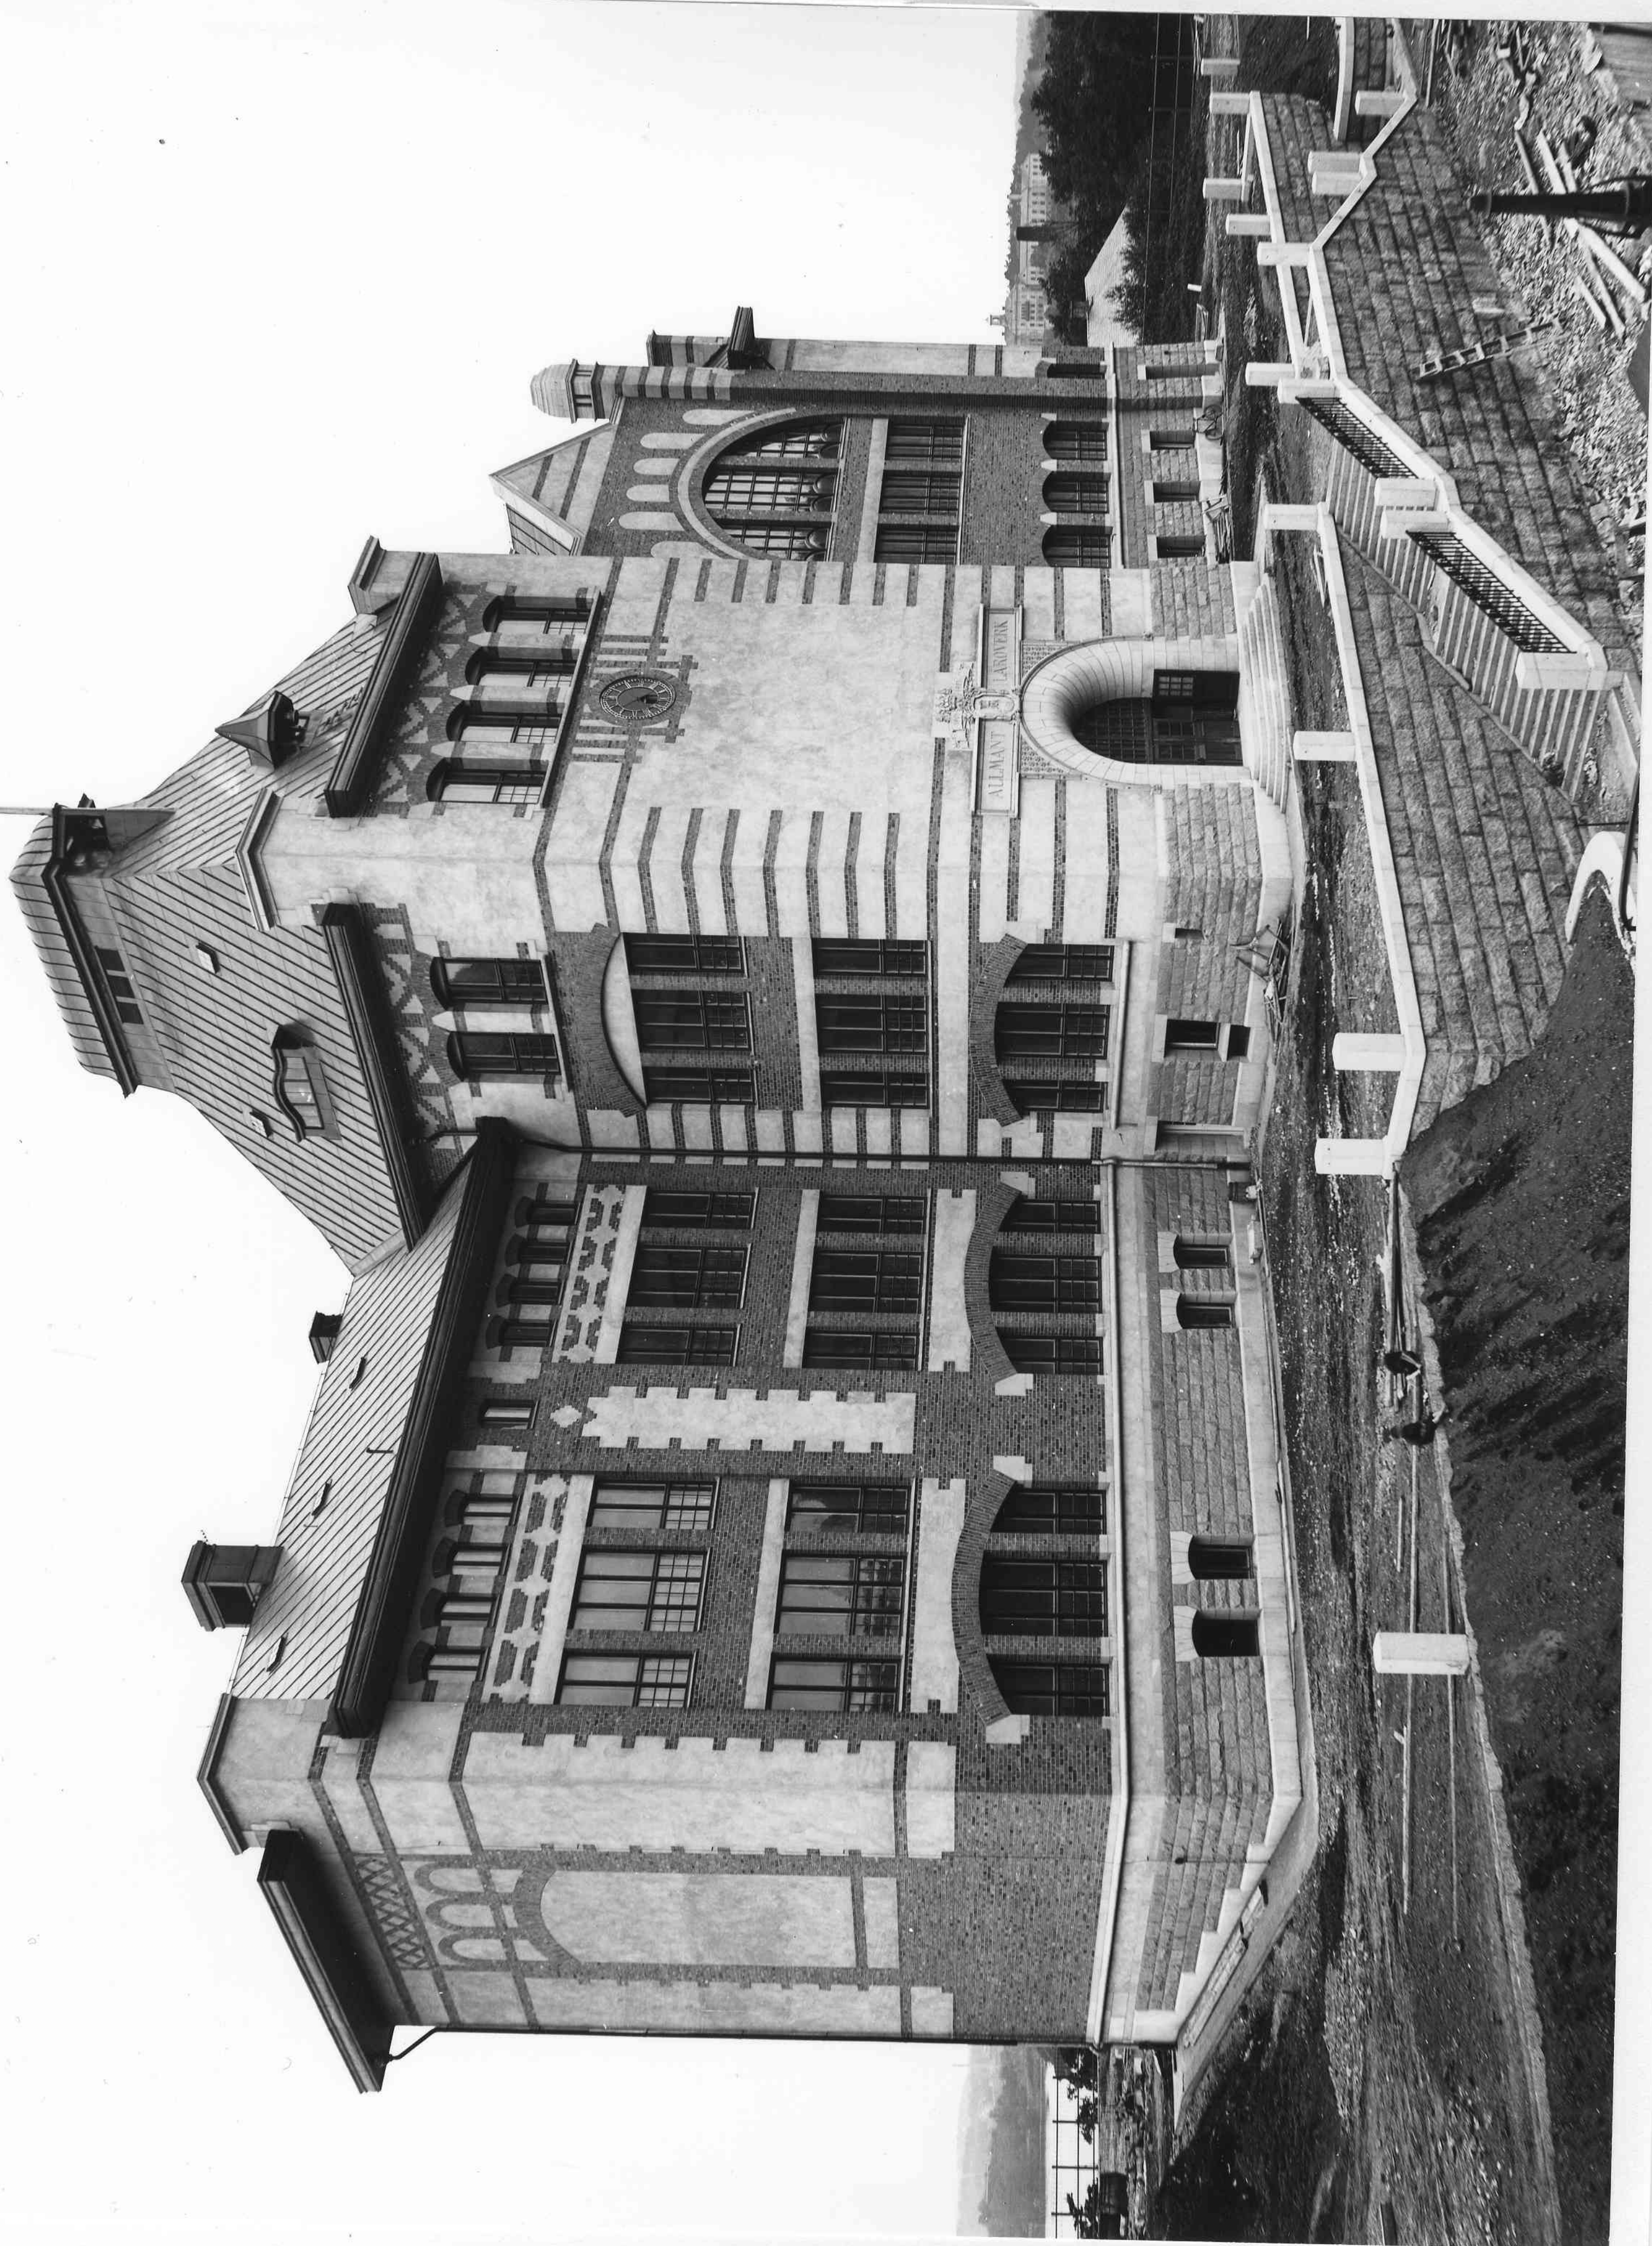
Exteriören från Hantverkargatan

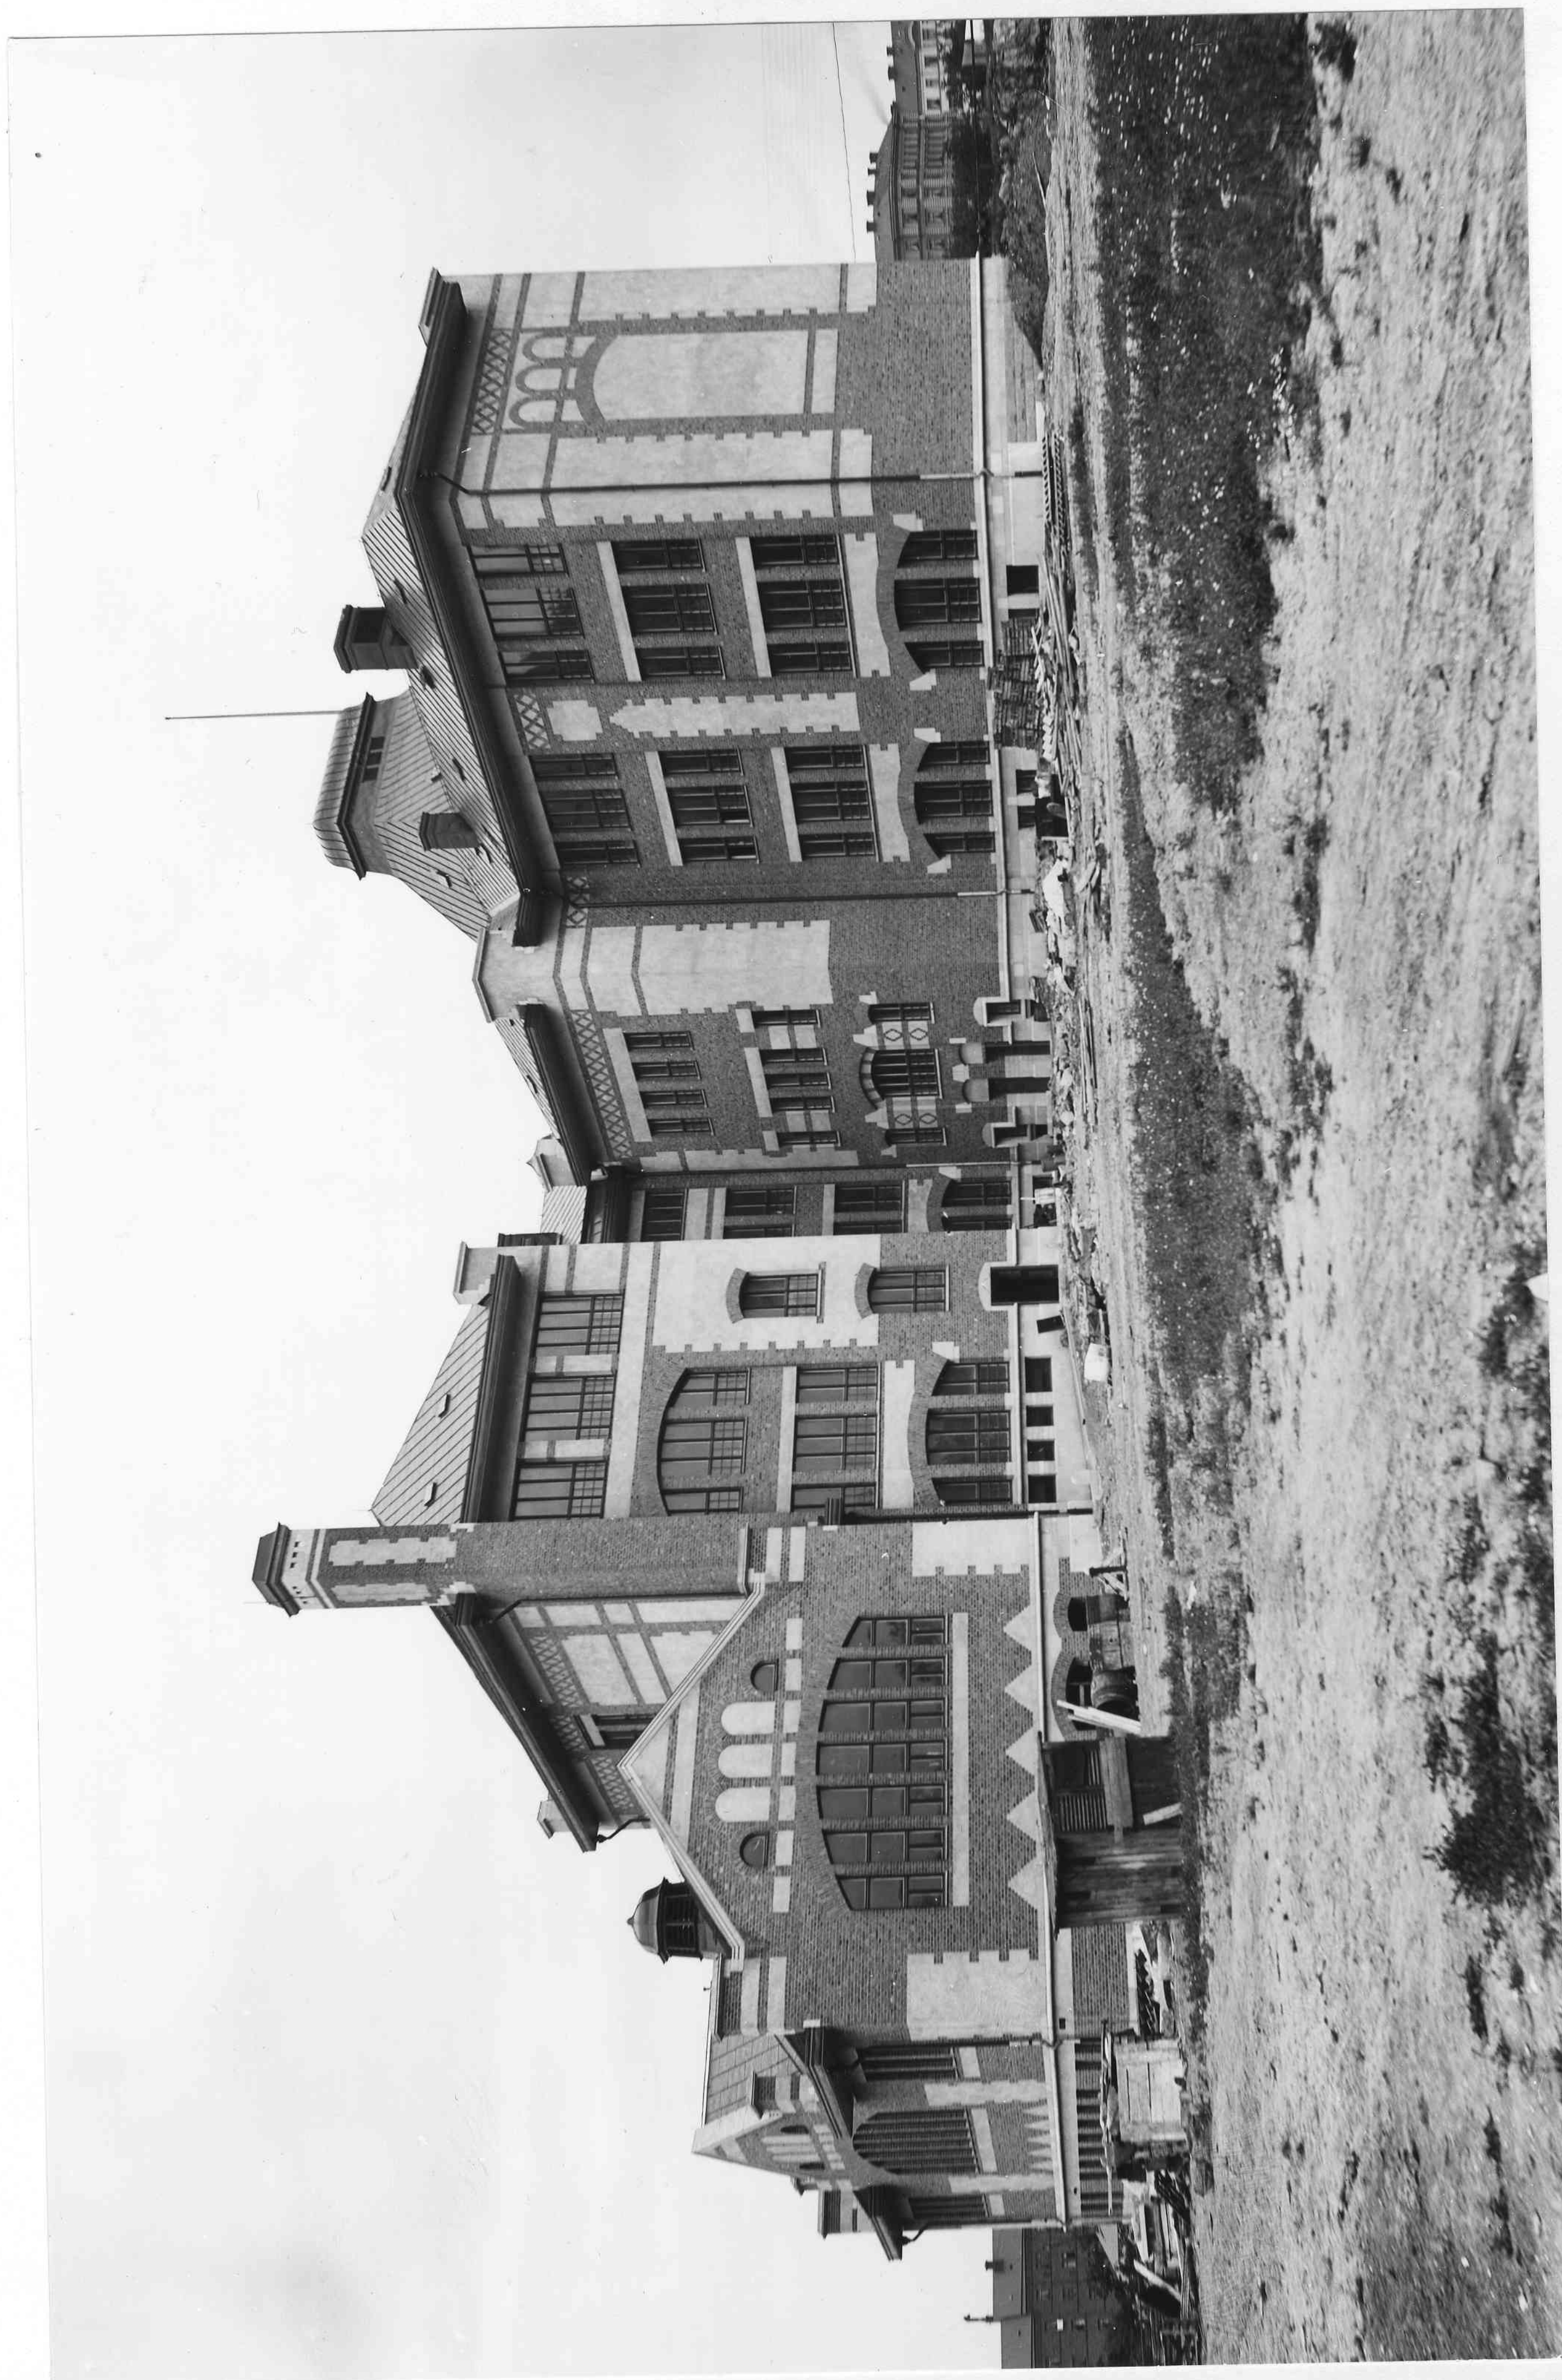
Aulan, scoutfest   Foto 1911, SSM: C2440

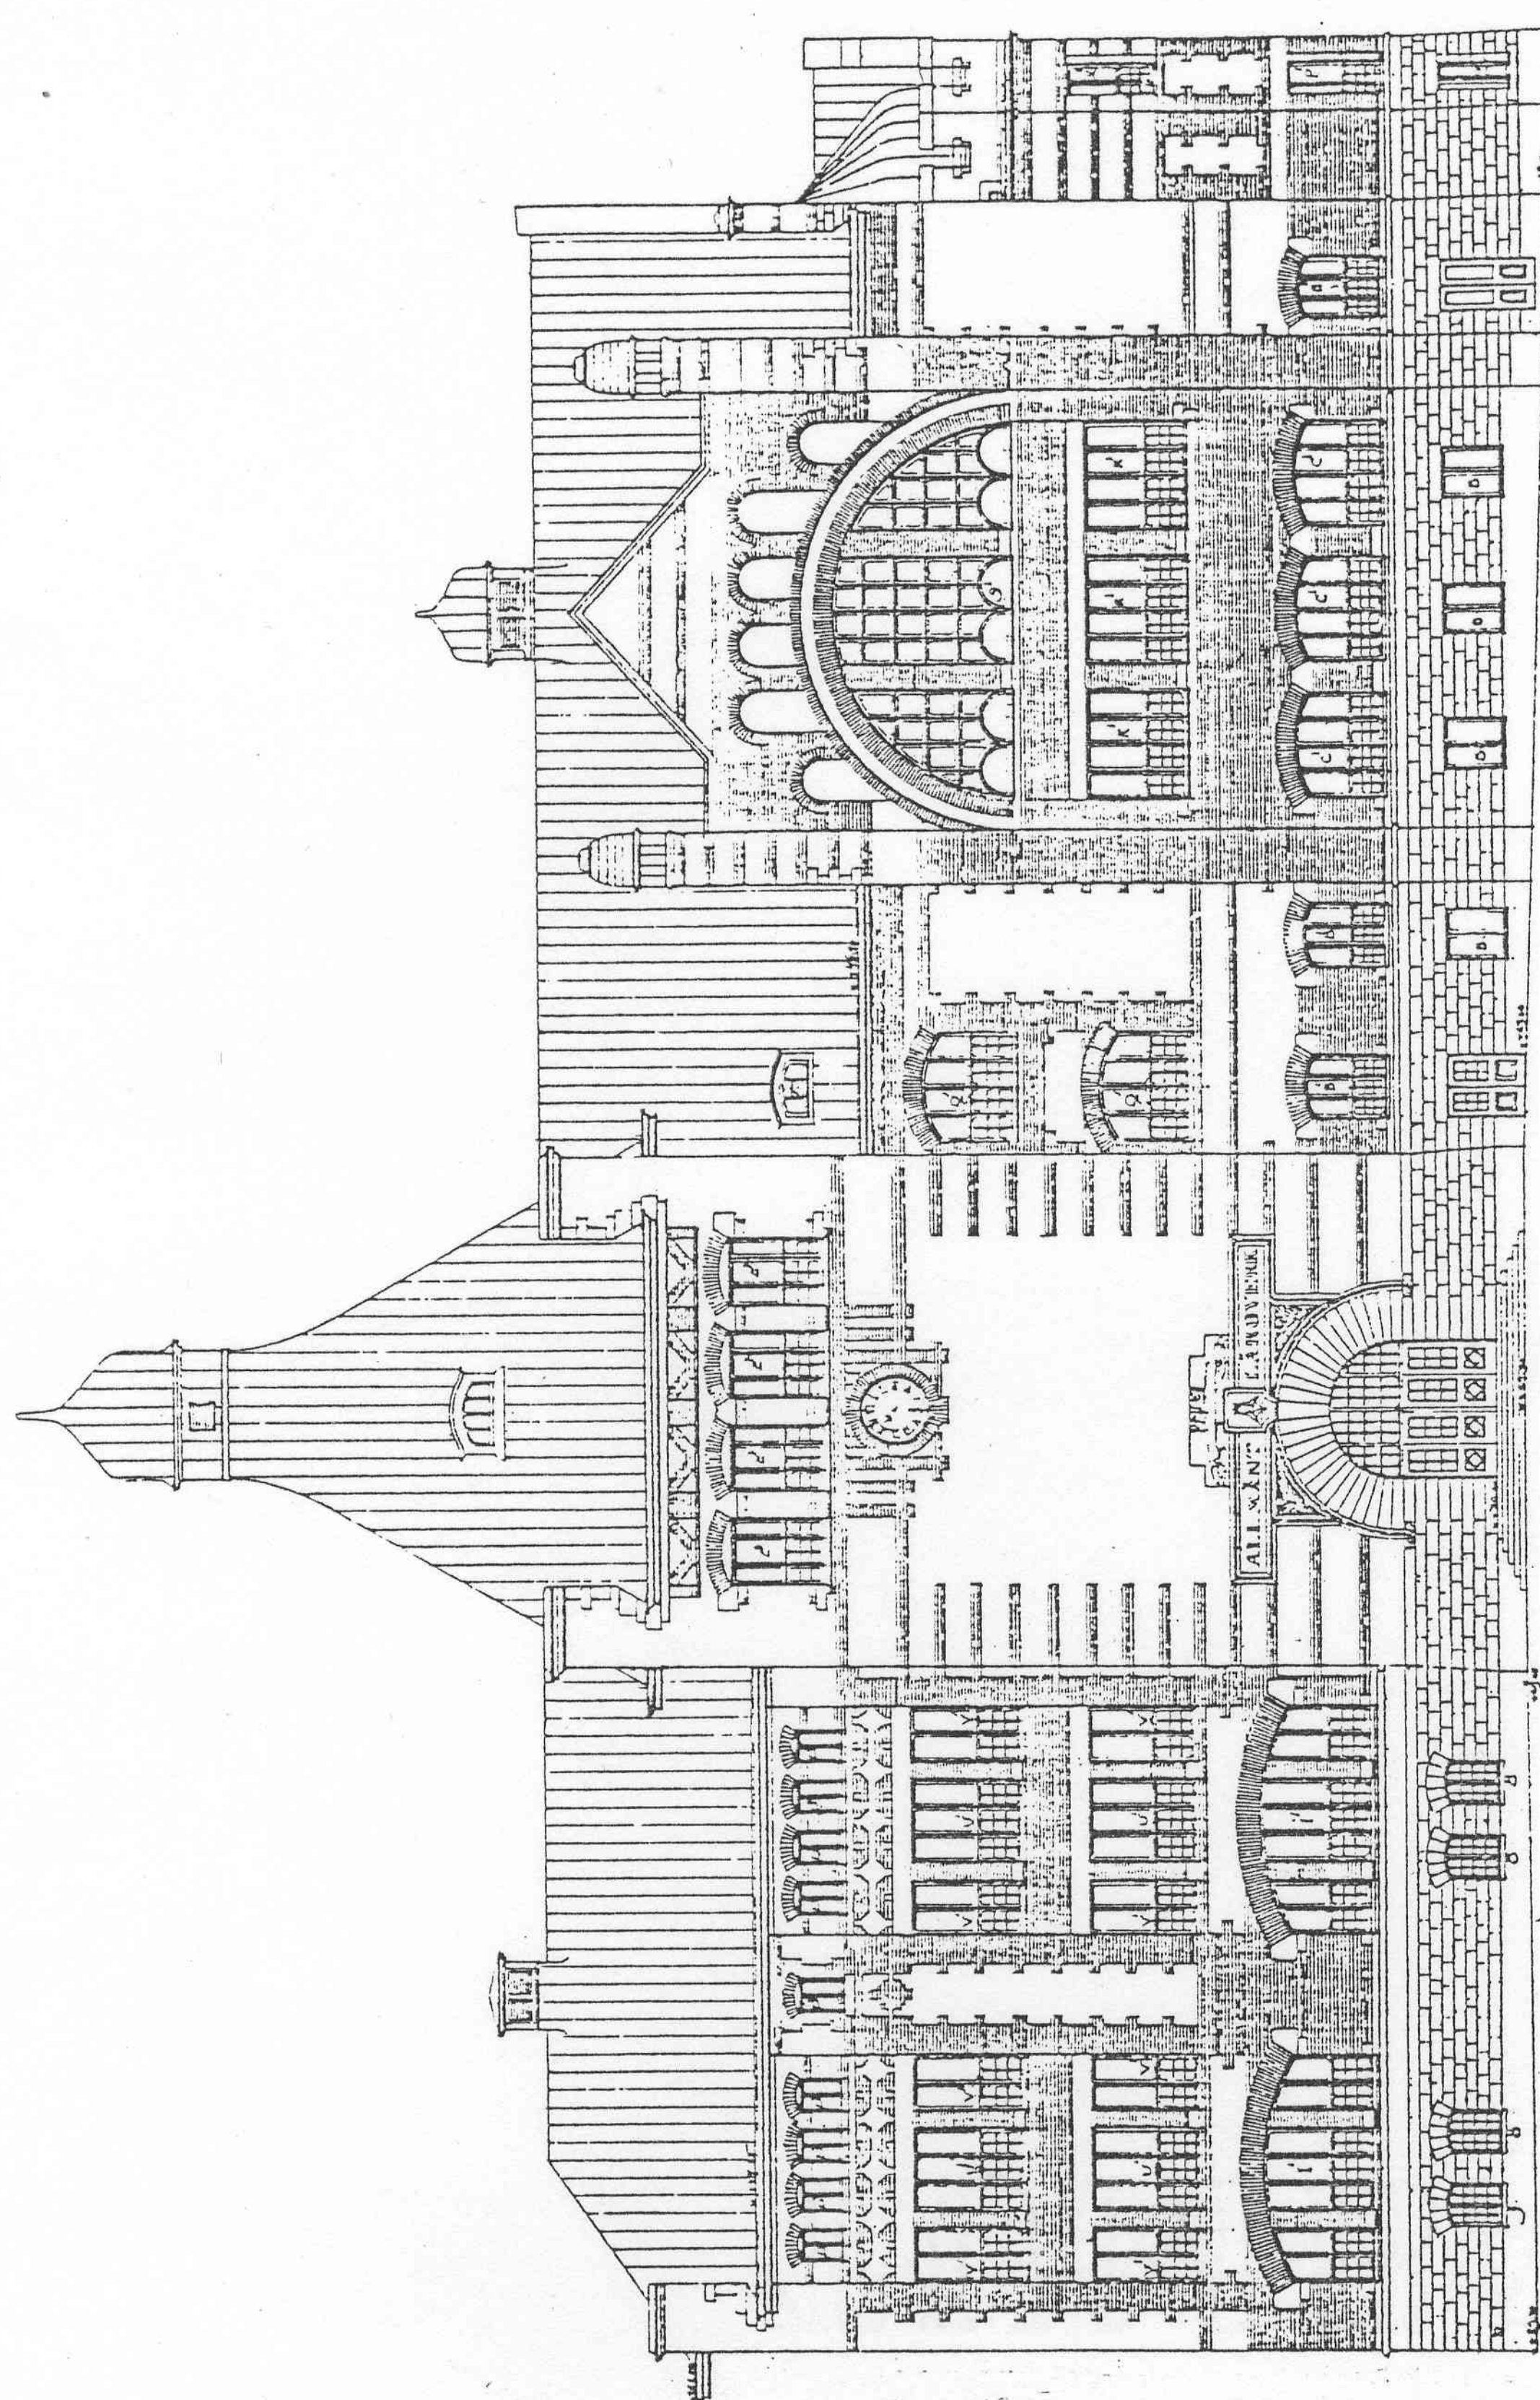
Exteriören från Hantverkargatan när tillbyggnaden stod klar

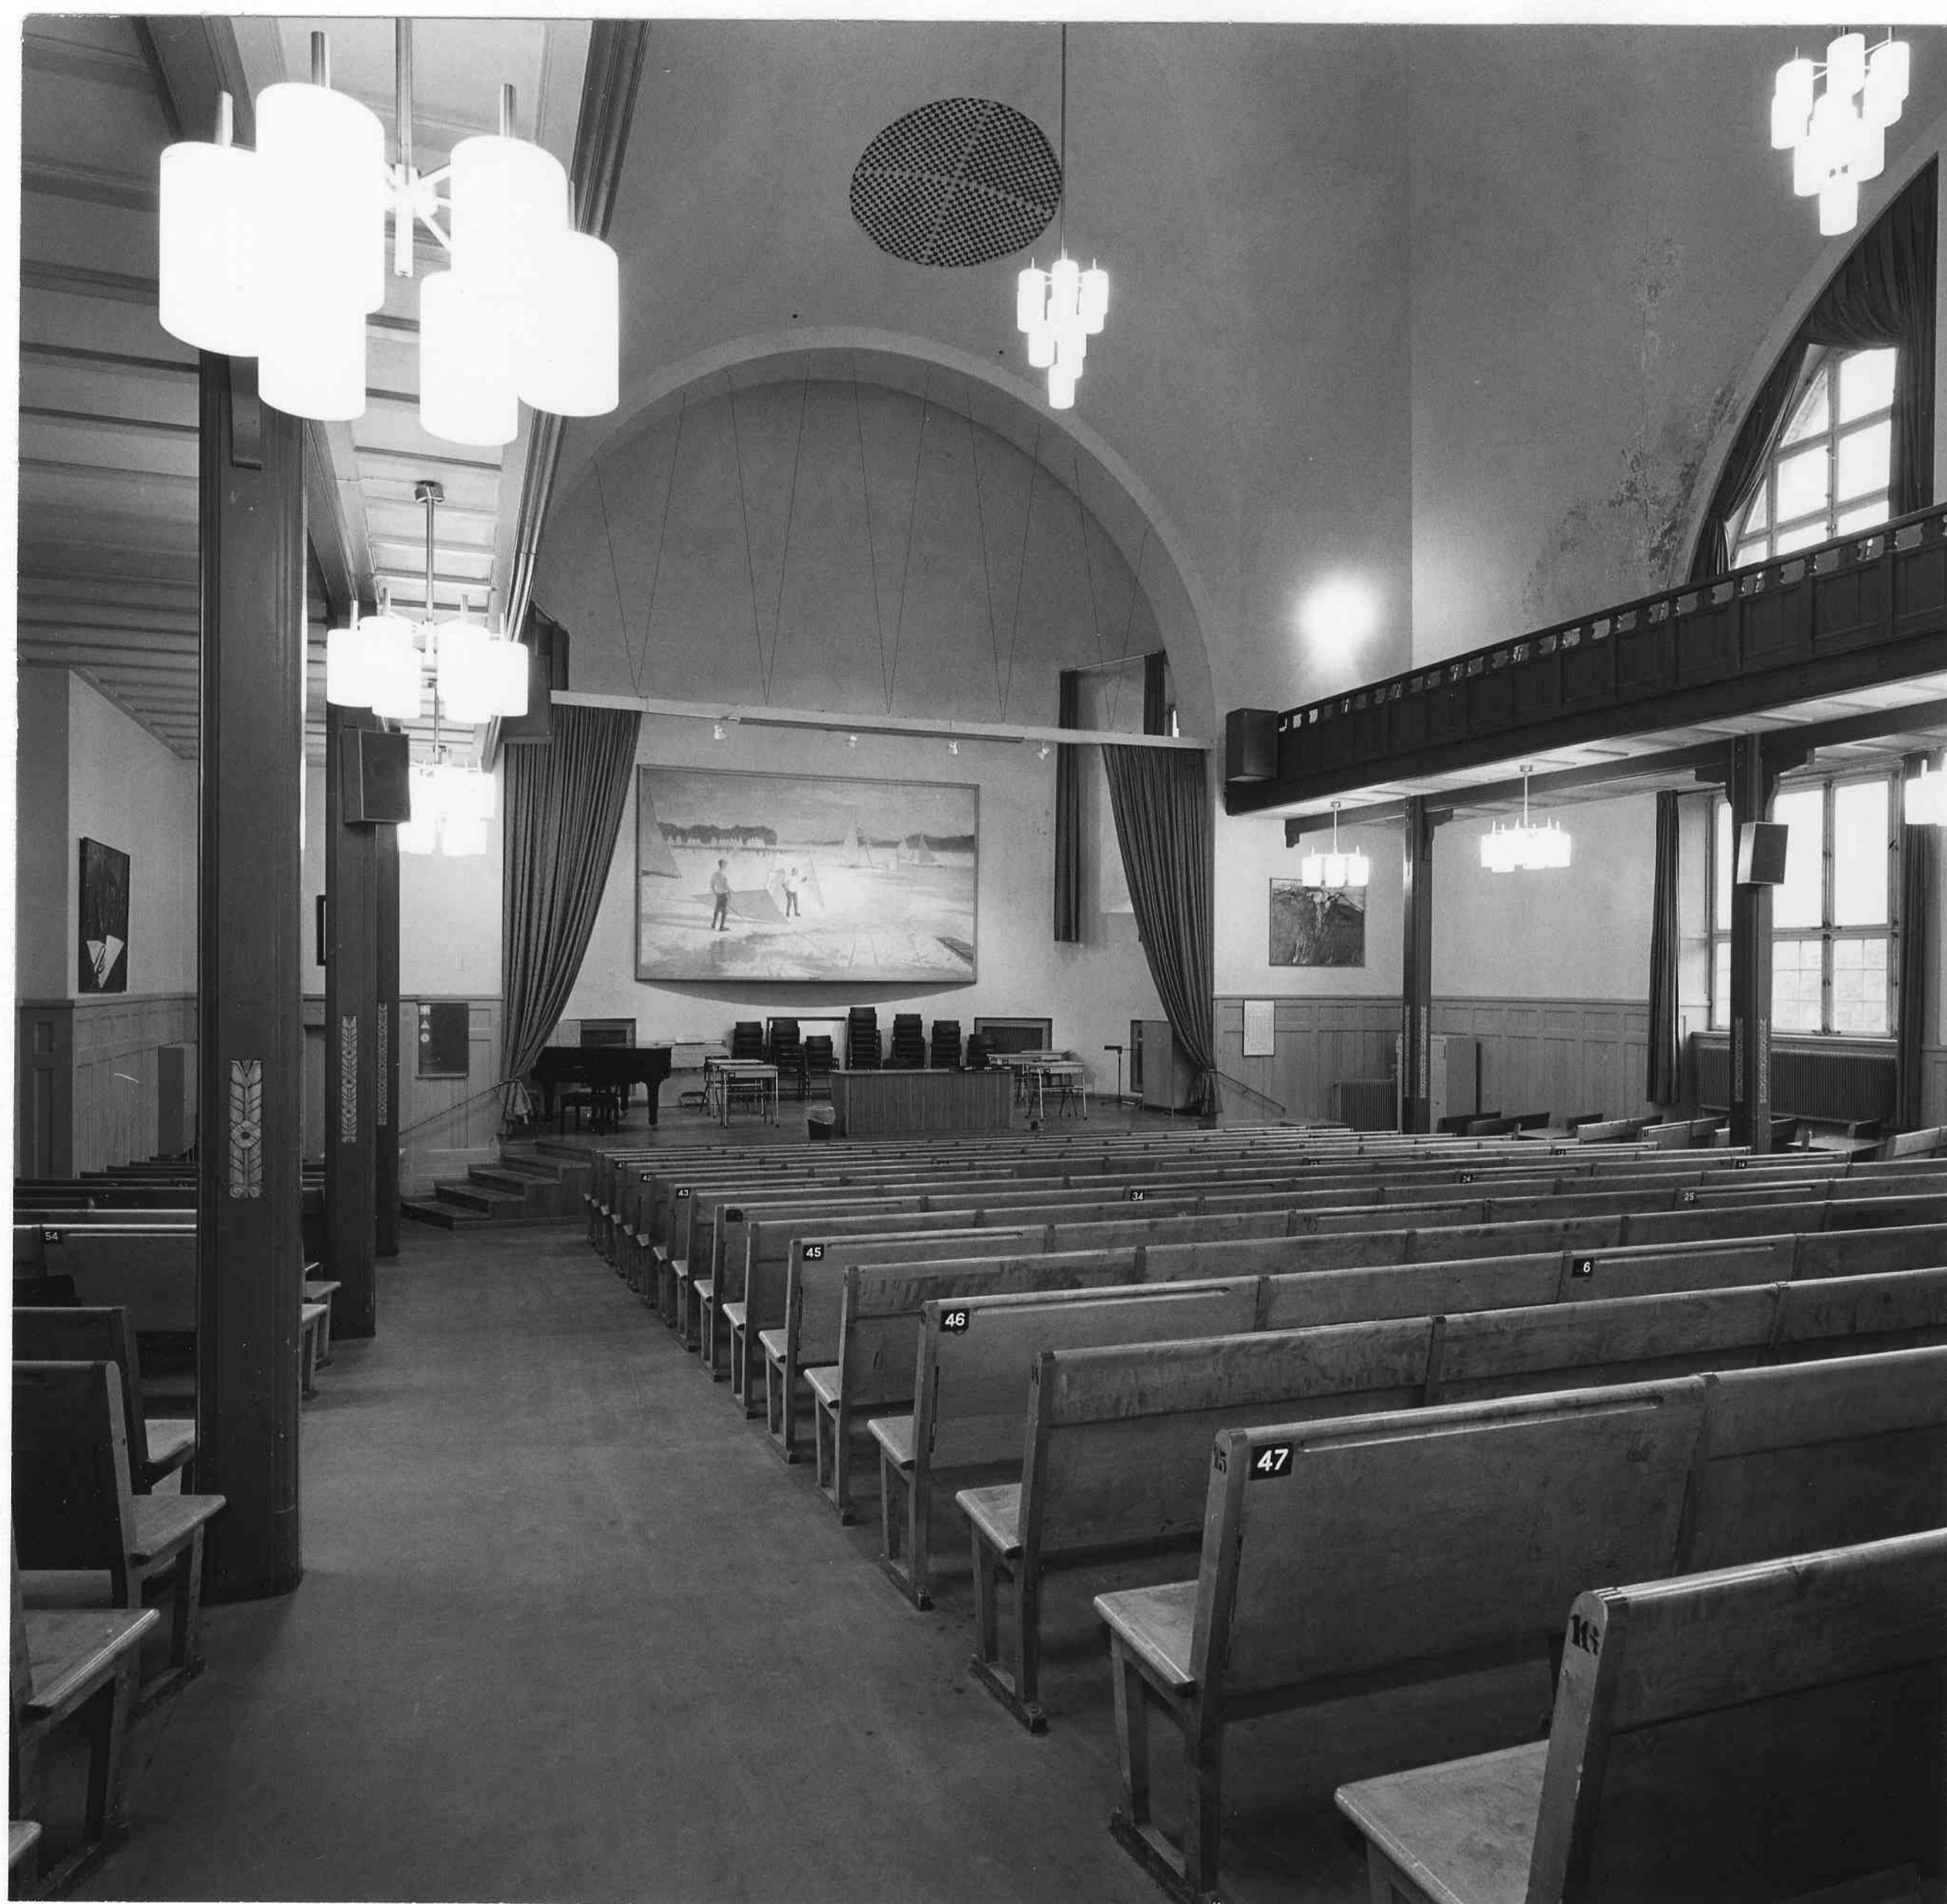
Aulan 1 tr

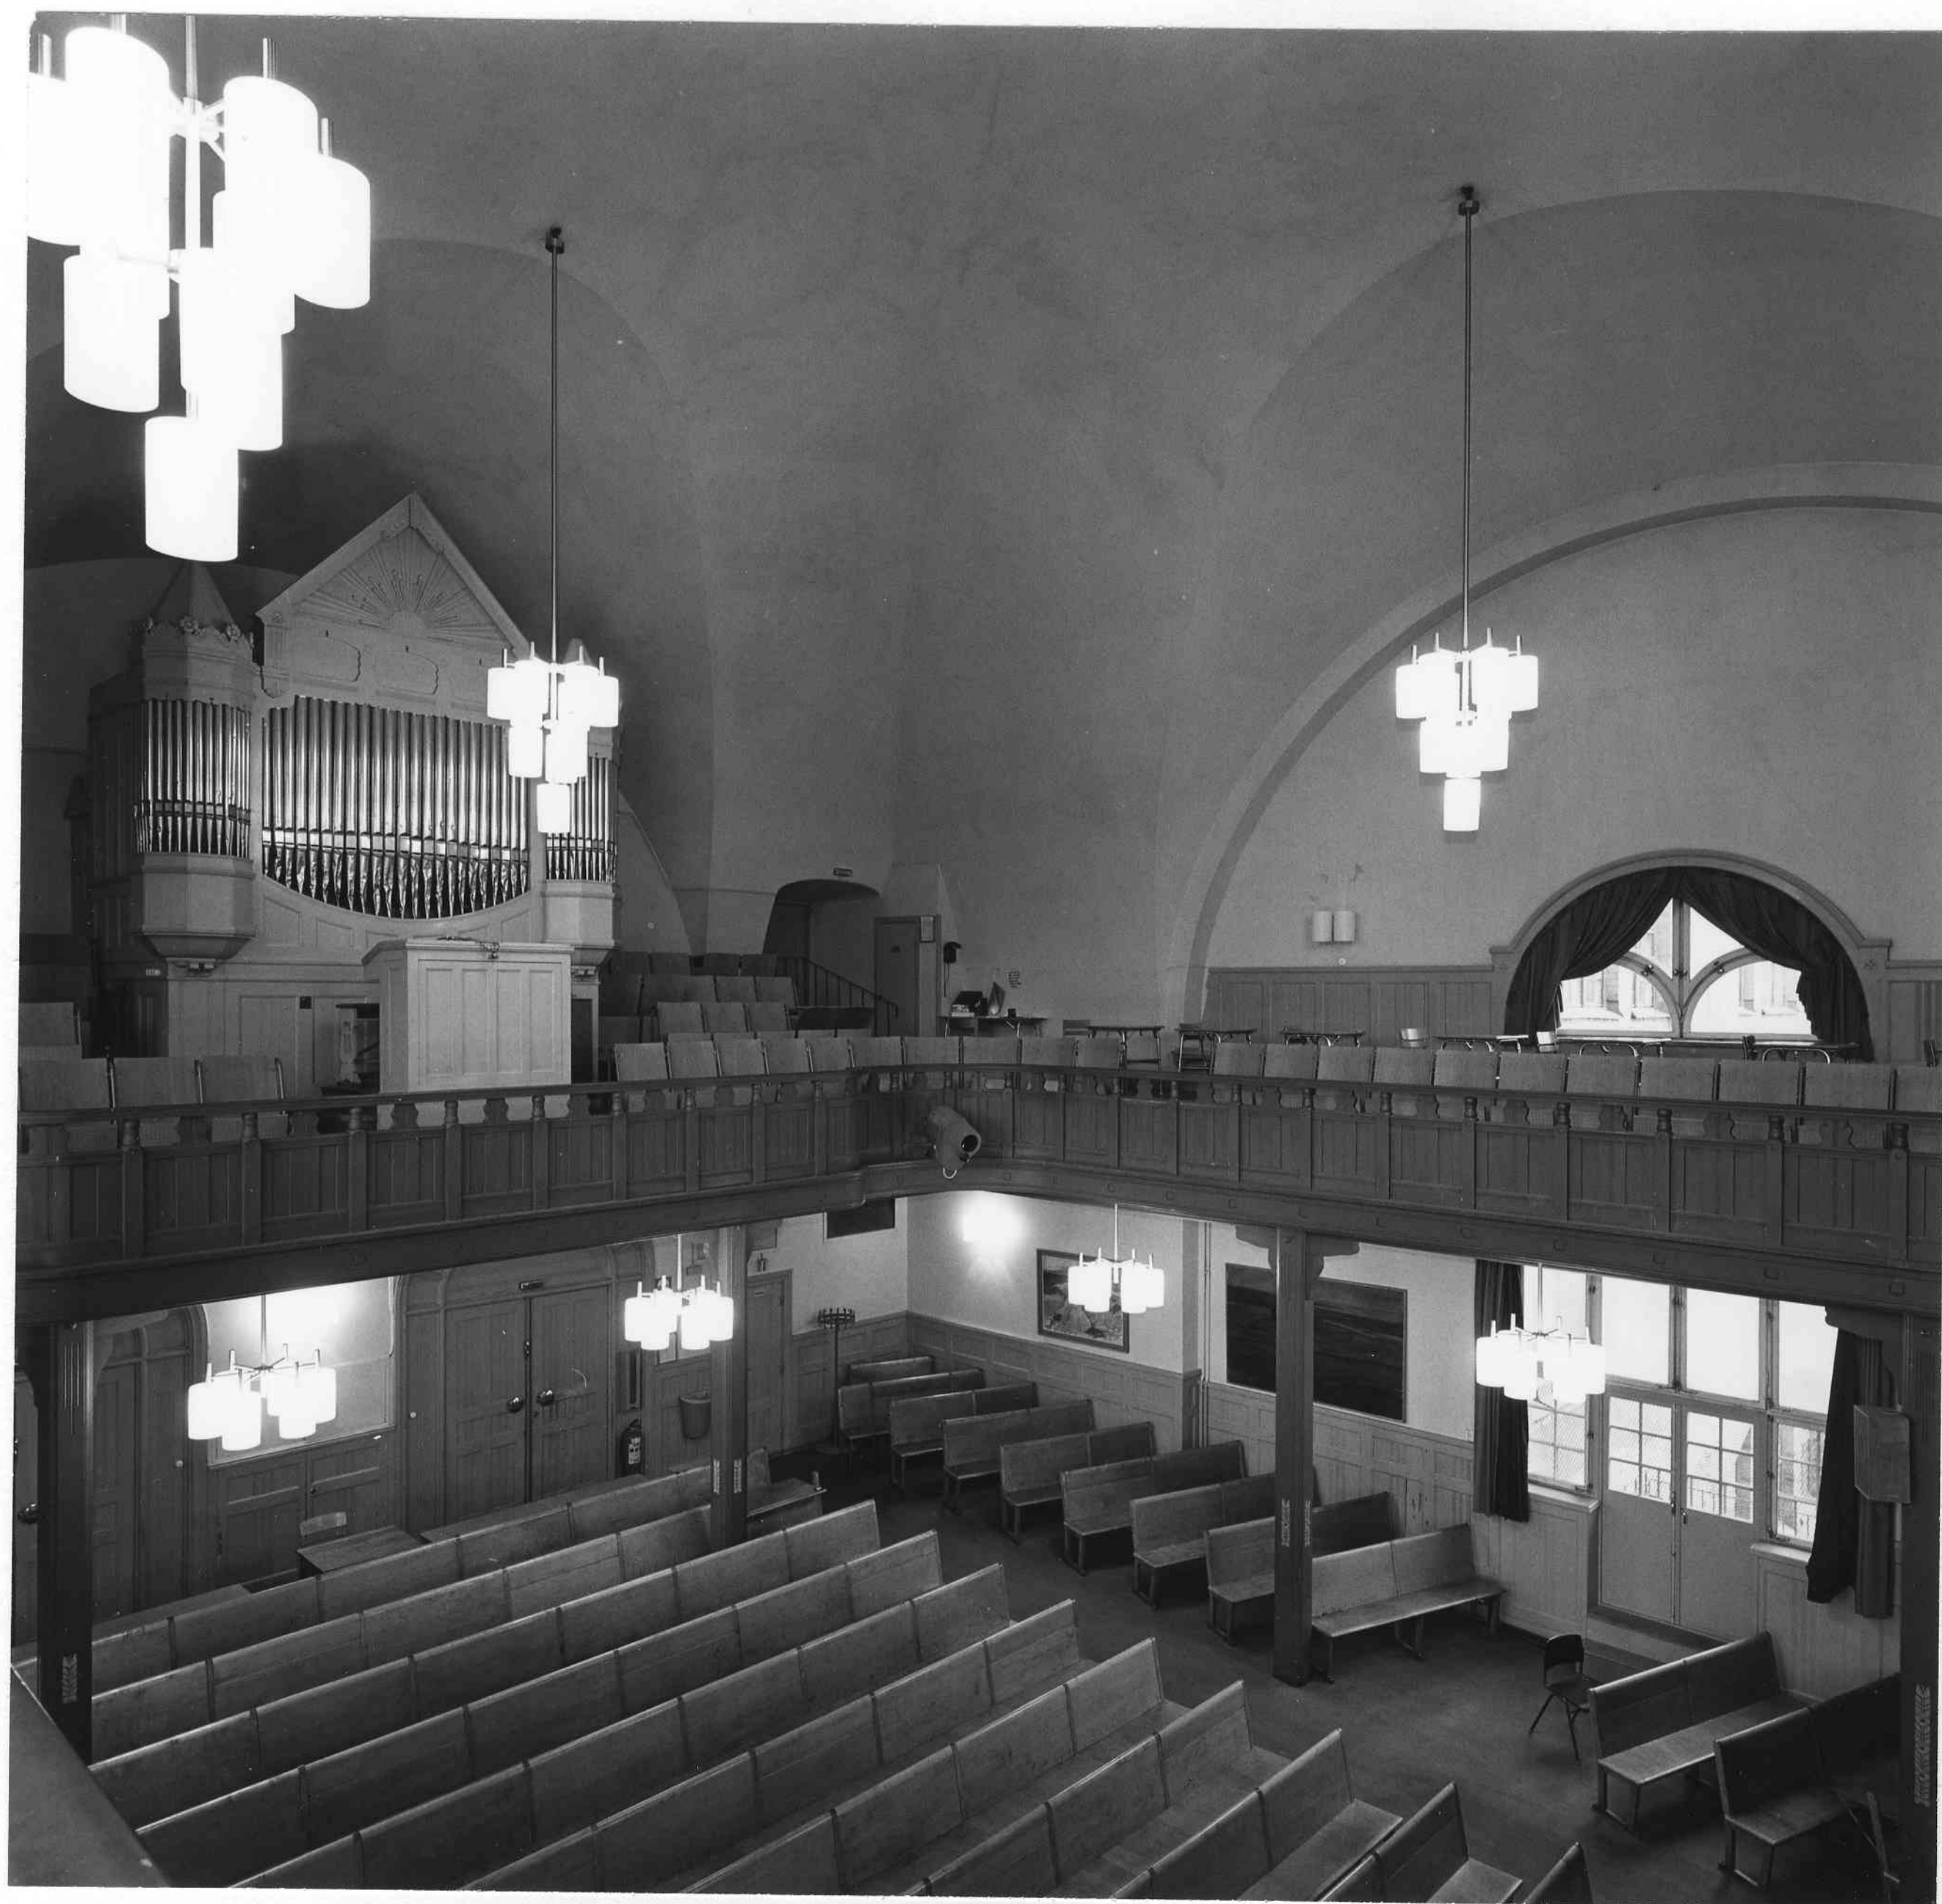
Aulan 1 tr

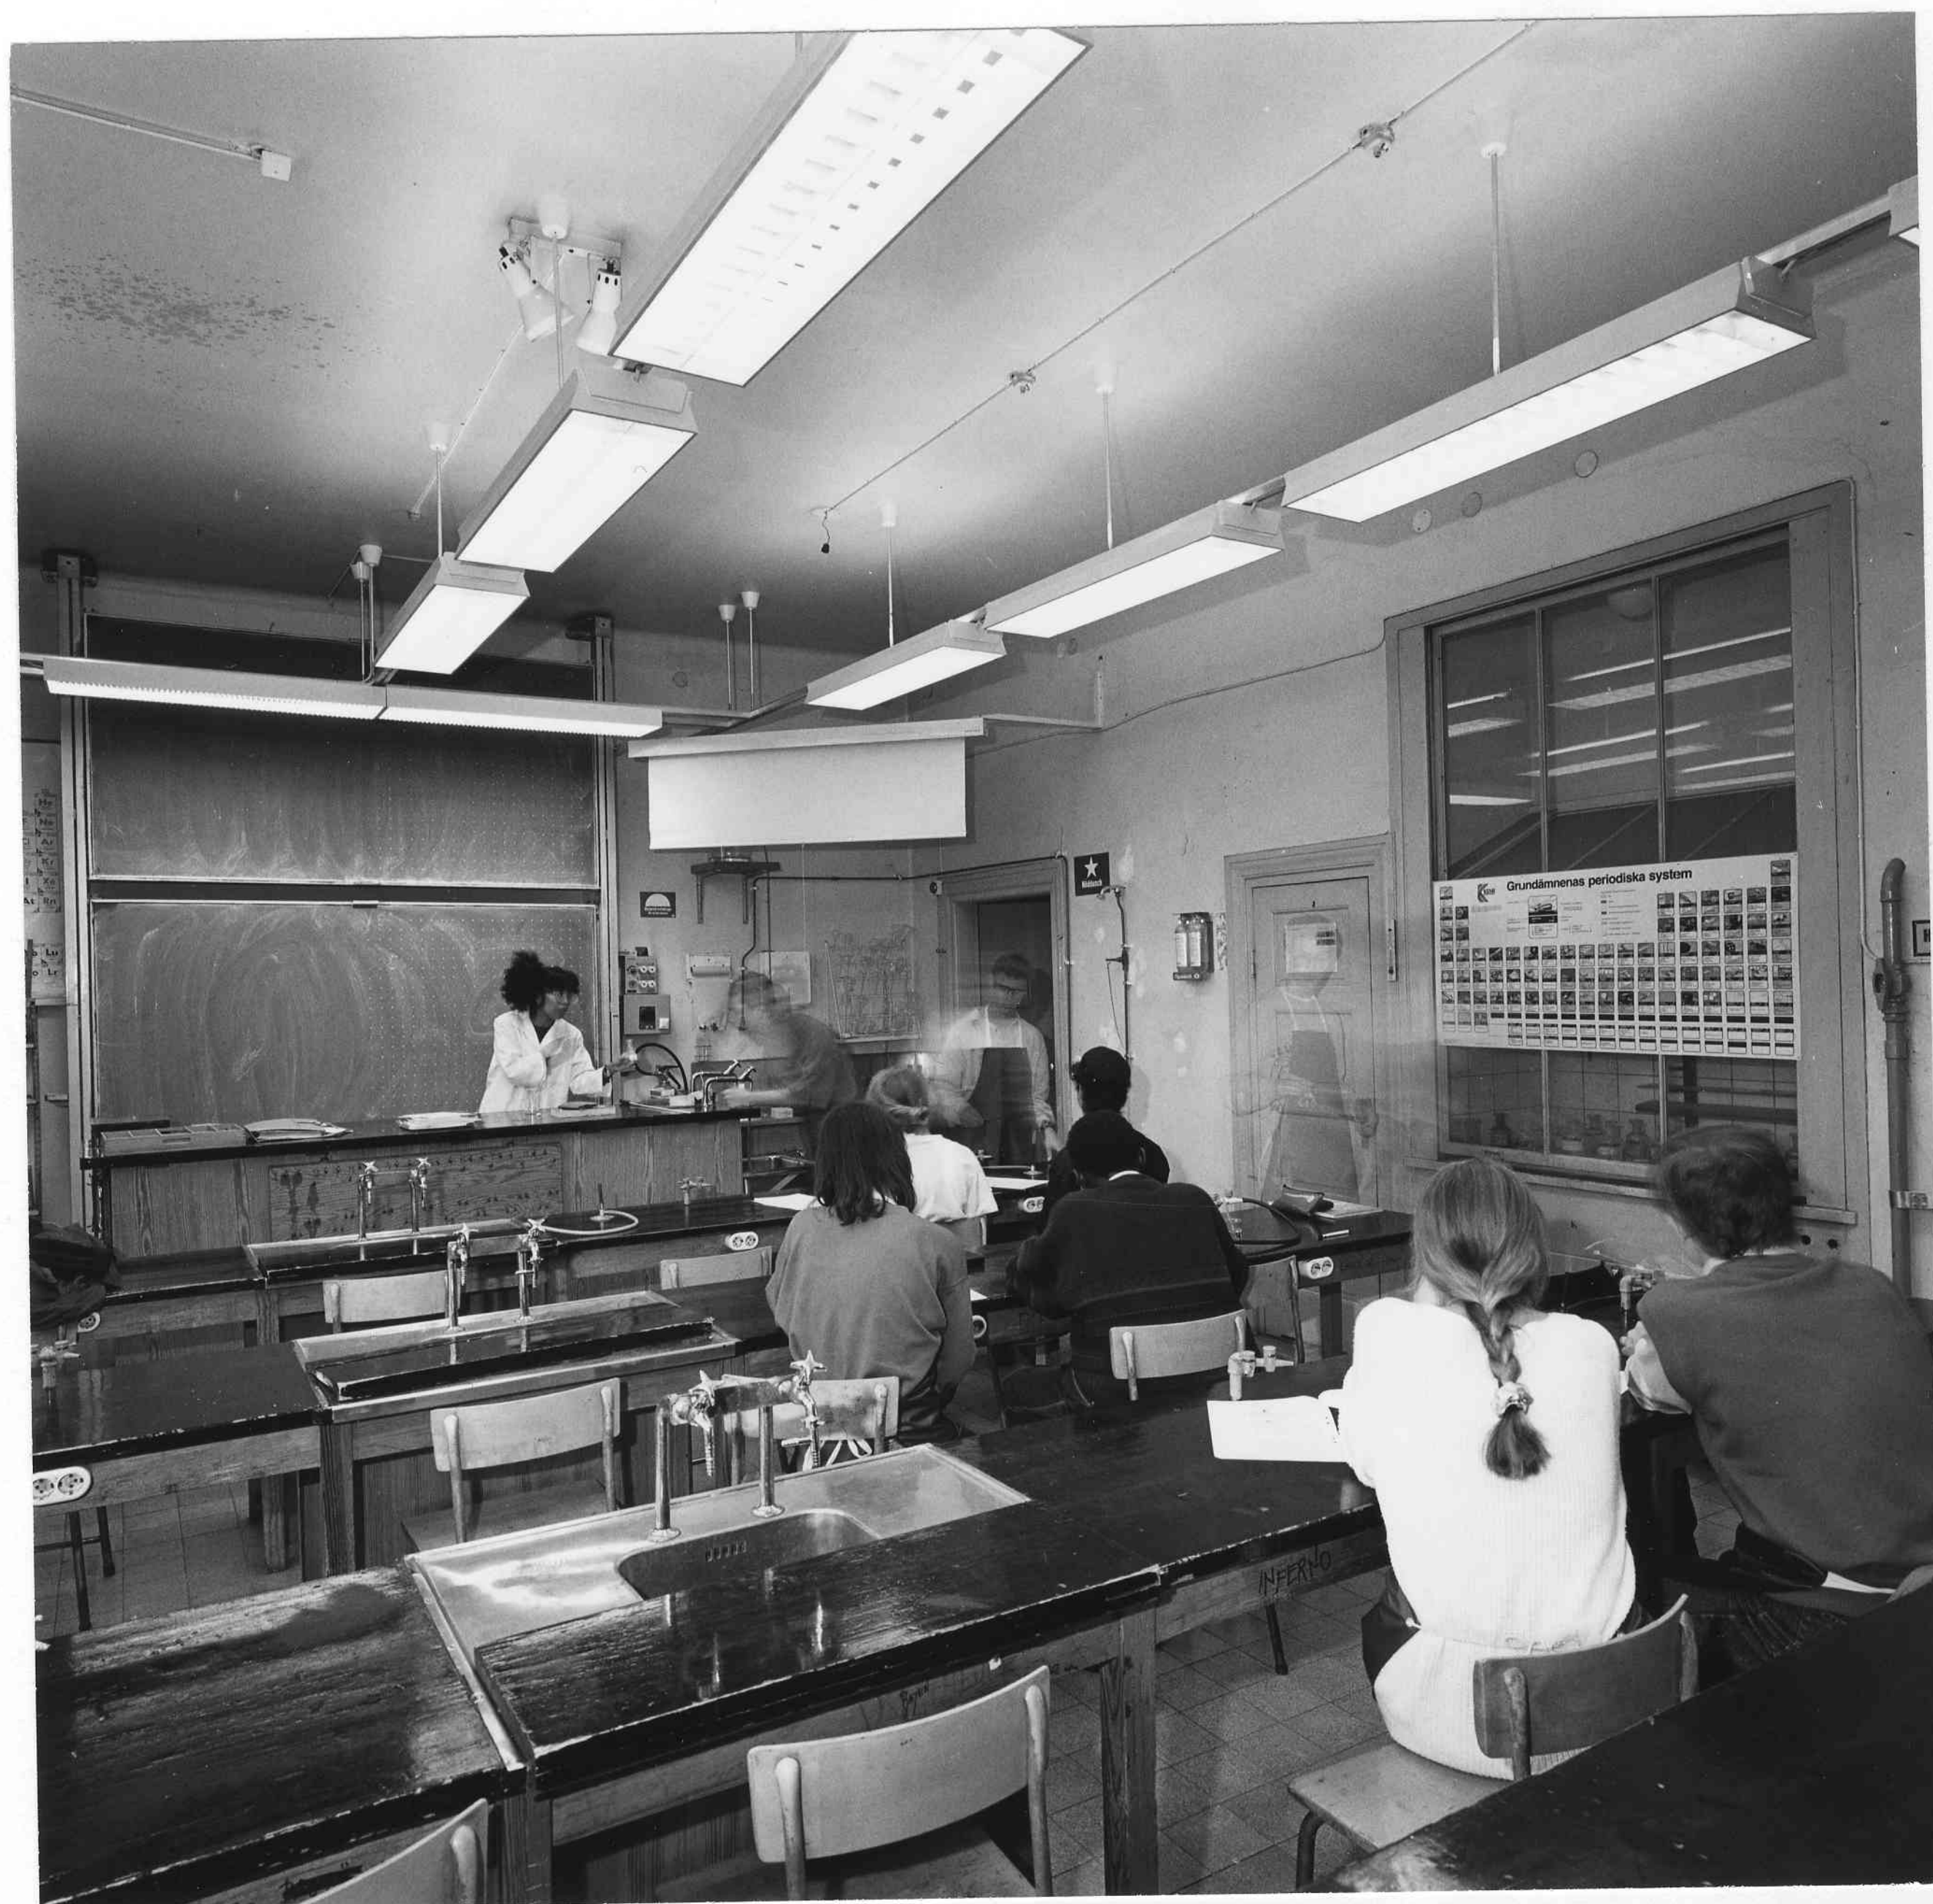
Kemisal: Gradänger, slät fotlist, fyllningsdörr, fönsterbänkar av kalksten.

Kemisal 3 tr
